Buskommunikation im Stresstest

Elektromagnetische Unverträglichkeit von Automatisierungskomponenten. Nicht immer sind die Ursachen für eine fehlerhafte Buskommunikation im Netzwerk selbst zu finden. Experten sind vielmehr der Meinung, dass die Zuverlässigkeit der Maschinen und Anlagen in Zukunft stark von der Qualität des Potentialausgleichs abhängen wird.

Karl-Heinz Richter, Nora Crocoll

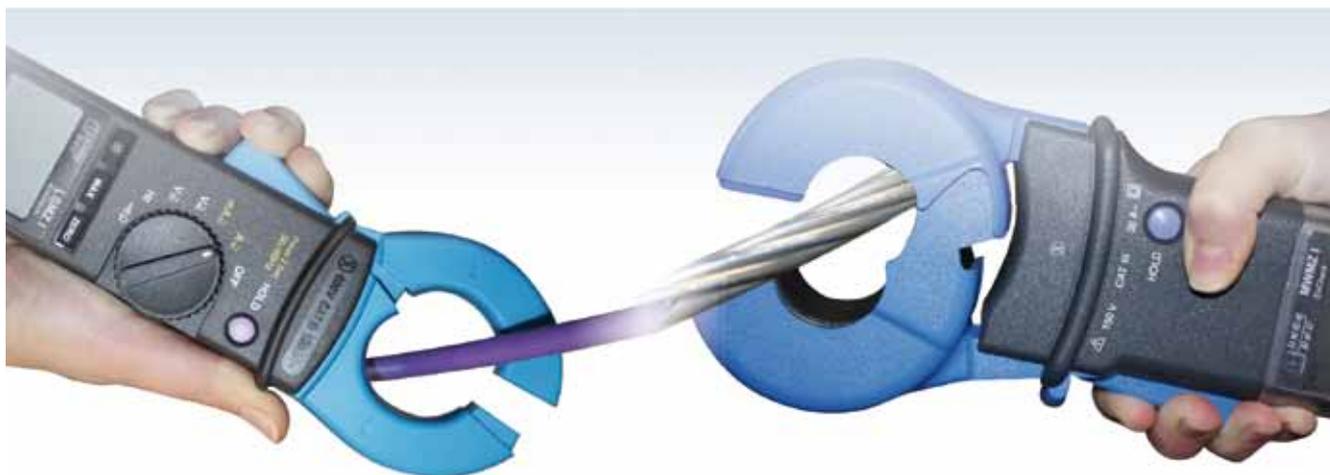
Die Leckstrommesszange LSMZ I (links) gibt Auskunft zur Belastung des Potentialausgleichssystems. Mit der Maschenwiderstandsmesszange MWMZ I (rechts) hingegen wird die Güte des Potentialausgleichs (Impedanzwerte bei 2,2 kHz) messbar.

Bei alten Werkshallen muss die Frage erlaubt sein, wie es nach all den Jahren des Betriebs um den Fundament der bestellt ist. Gleichzeitig sind Konzepte für den Potentialausgleich gefordert, die dafür sorgen, dass die Impedanz des Potentialausgleichssystems geringer ist als die Impedanz des Schirms. Als Richtwert gilt: Schirmschleifenwiderstände von Datenleitungen wie von Buskabeln sollten maximal bei 0,6 Ohm (Impedanzwert bei 2,2 kHz) und Schleifenwiderstände der Potentialausgleichsanlage (CBN) in einem Bereich von etwa 0,3 Ohm (Impedanzwert bei 2,2 kHz) liegen. Mit einem vermaschten Potentialausgleich MESH-BN lassen sich elektromagnetische Störungen deutlich verringern. Je kleiner die Maschenabmessung, desto besser die Funktion. Durch den Einsatz der Maschenwiderstandsmesszange EmCheck MWMZ I beispielsweise lassen sich diese Werte ermitteln, um eine Aussage zur Potentialausgleichsgüte einfach zu treffen.

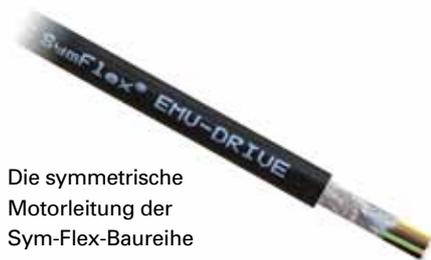
Die symmetrische Motorleitung der Sym-Flex-Baureihe

In herkömmlichen Motorleitungen läuft der Schutzleiter parallel zu den Phasen L1, L2 und L3. Als Alternative kann der PE in drei Leitungen aufgeteilt werden. Die kapazitive und induktive Einkopplung verteilt sich damit auf drei Leitungen, deren Phasen um jeweils 120° zueinander verschoben sind. Dadurch heben sich die eingekoppelten Ströme gegenseitig nahezu auf – und zwar zu mehr als 80 Prozent. Ein solcher Aufbau ist kein Novum, sondern wird von allen Frequenzrichterherstellern empfohlen. Diese bewährte Lösung ist nur in den letzten Jahren in Vergessenheit geraten. Sie wird heute allerdings zunehmend interessant, weil Frequenzrichter in der Nähe von Busmodulen schnell zu den eingangs beschriebenen Problemen führen. Neben den Motorleitungen bietet Indu-Sol zudem eine EMV-Service-Box, die alle notwendigen Komponenten für eine normgerechte Anlagenverdrahtung enthält.

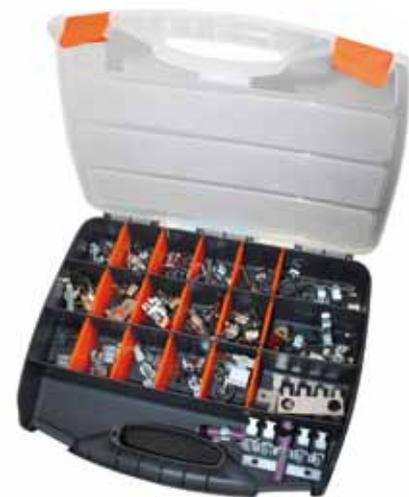
Die EMV-Service-Box enthält notwendige Tools und Komponenten für eine normgerechte Anlagenverdrahtung.
